#### ④電線の押上げ（分岐への配線）

### 3. 検査

#### トラブル事例

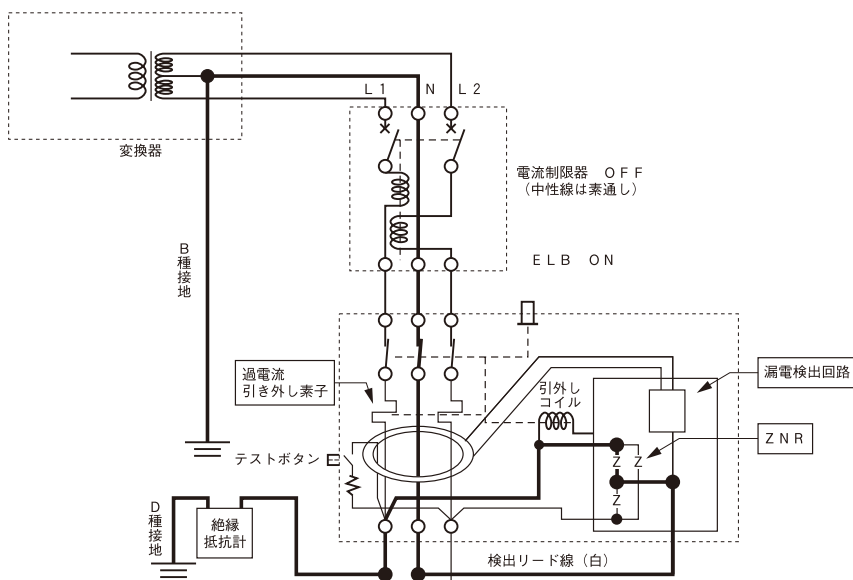
単3中性線欠相保護付漏電ブレーカ  
内部結線

正しい絶縁抵抗測定ができない。

- ・ELB内部には、中性線欠相と漏電の保護を行う漏電検出回路があり、L1、N、L2が接続されている。
- ・電流制限器がOFFでELBがONの状態では、図のように検出回路のサージ保護用ZNRに絶縁抵抗計の試験電圧が印加されている。

- ・線間の絶縁測定は絶対に行わない。
- ・測定時は主幹漏電ブレーカの電源をOFFにする。
